**KERAMIK**  
**ALLENBACH AG**

Ausgabe Nr. 25 · September 2024

# Gefährliche Asbestfasern

## Ein unterschätztes Risiko bei Umbauten und Sanierungen

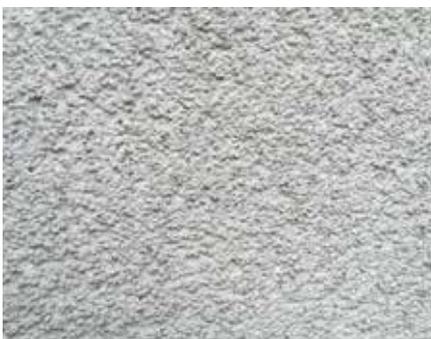
Was auf den ersten Blick harmlos aussieht, ist asbesthaltiger Putz. Dieser war vor dem Asbestverbot gang und gäbe. Da Sie nicht erkennen können, ob der Putz Asbest enthält, muss vor Beginn der Rückbauarbeiten sowie Umbau- und Renovationsarbeiten eine Materialprobe analysiert werden.

Asbest findet sich in vielen Materialien wie Fliesenkleber, Fensterkitt und Klebstoffen unter Parkett oder Novilonbelägen. Untersuchungen haben gezeigt, dass Asbest sogar im Putz von Wänden und Fassaden vorkommen kann. Solange diese Materialien unberührt bleiben, stellen sie keine Gefahr dar. Doch bei Sanierungen oder Abrissarbeiten können die gefährlichen Fasern freigesetzt

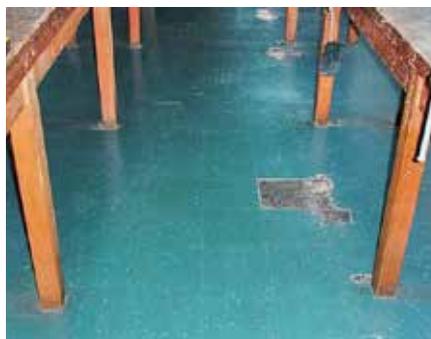
Bei ein- oder zweischichtigen Floor-Flex-Belägen ist der Asbest im Kunststoff festgebunden. Der Belag wurde in Form von Platten oder Bahnen verlegt.

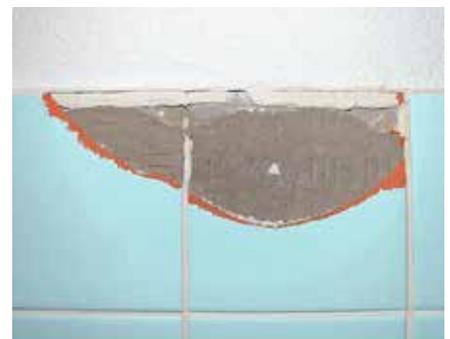
Asbesthaltiger Plattenkleber wurde häufig eingesetzt. Wenn die Kacheln abgeschlagen und der Plattenkleber abgeschliffen werden, setzen sich sehr hohe Mengen an Asbestfasern frei.
